VILA ITORORÓ – FASE I  
Relatório de Medições

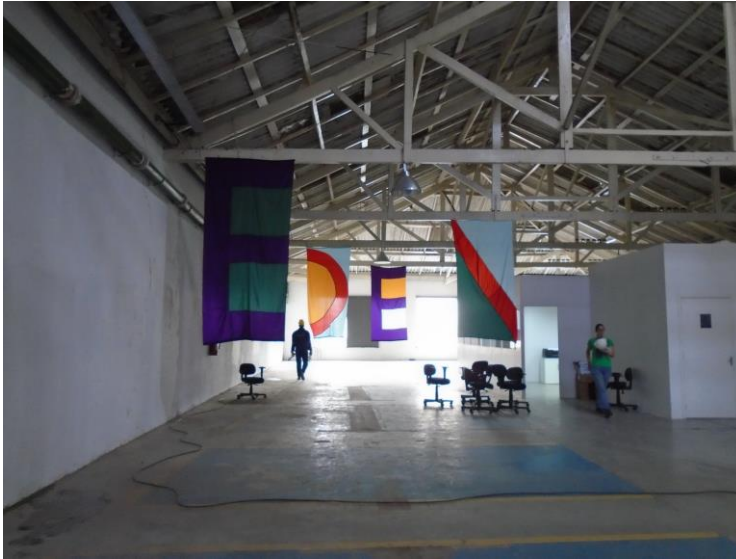
FOTO 01

Início da instalação do material cenográfico no galpão.

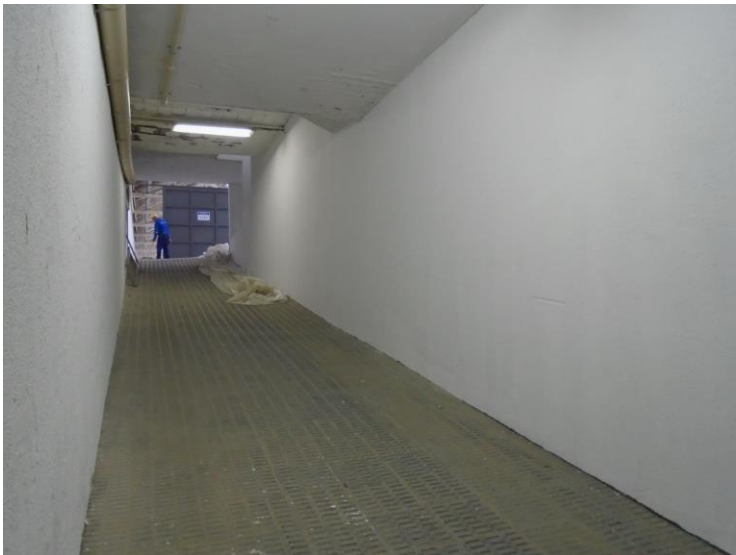
FOTO 02

Pintura do interior do galpão e adaptação do acesso ao pav. -1.

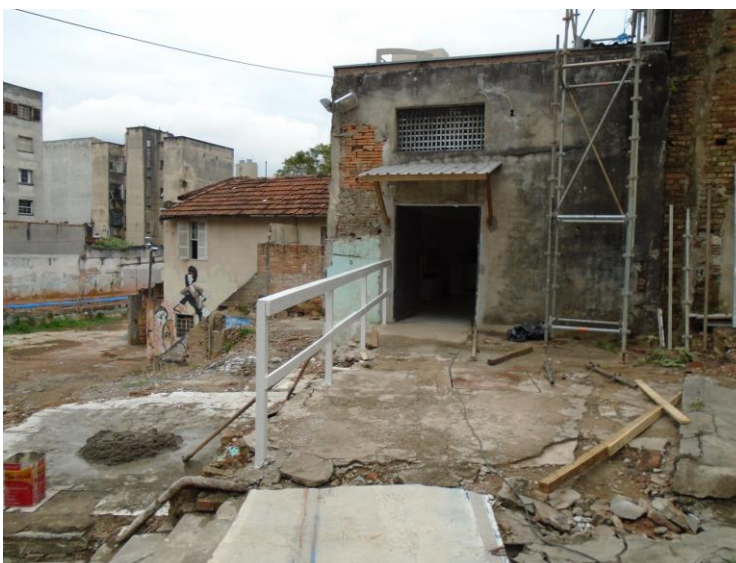
FOTO 03

Construção de guarda-corpos para o acesso ao galpão.

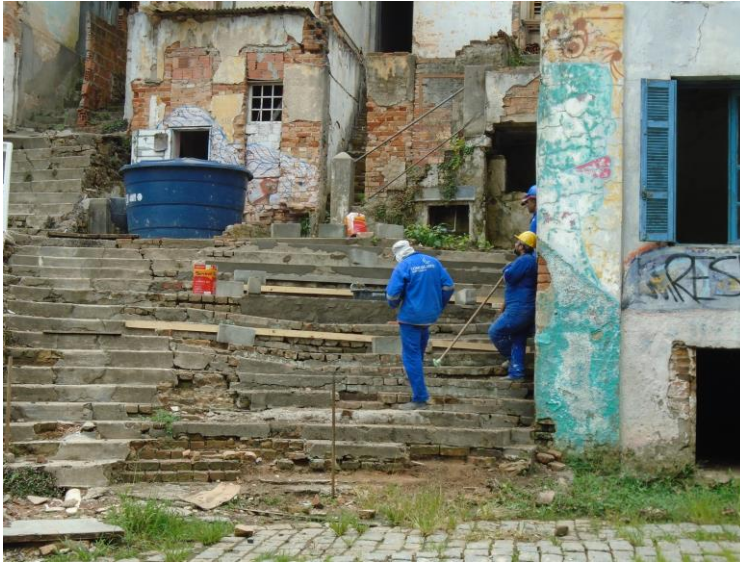
FOTO 04

Consolidação da escadaria  
de acesso ao galpão.

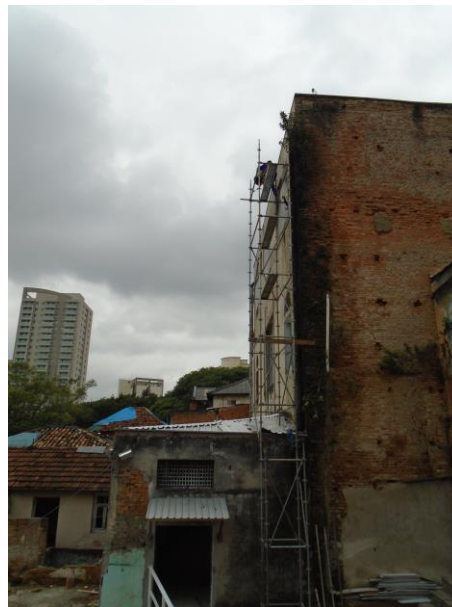
FOTO 05

Consolidação da cobertura  
do galpão.

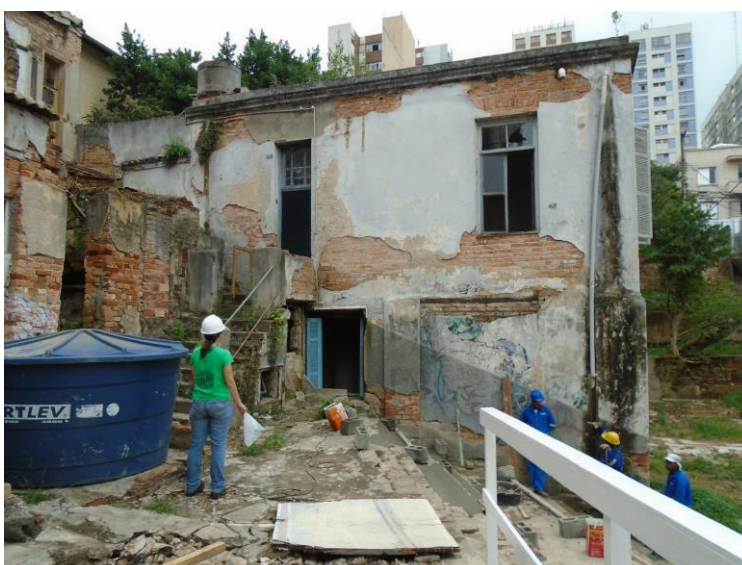
FOTO 06

Levantamento Cadastral da  
Casa 03.

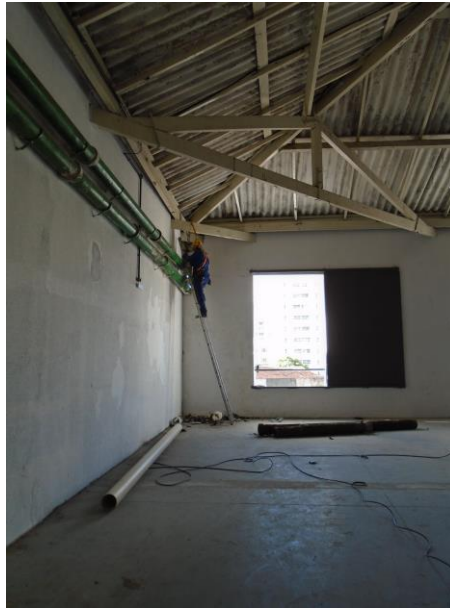
FOTO 07

Consolidação da cobertura do galpão.

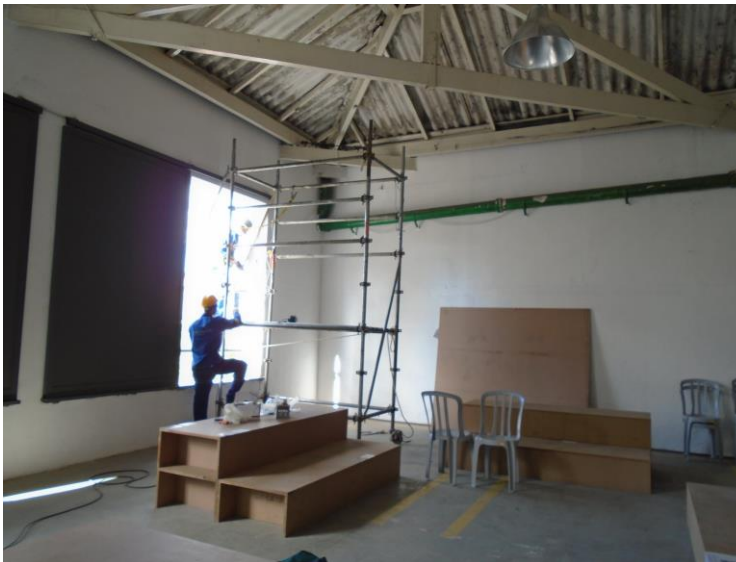
FOTO 08

Idem

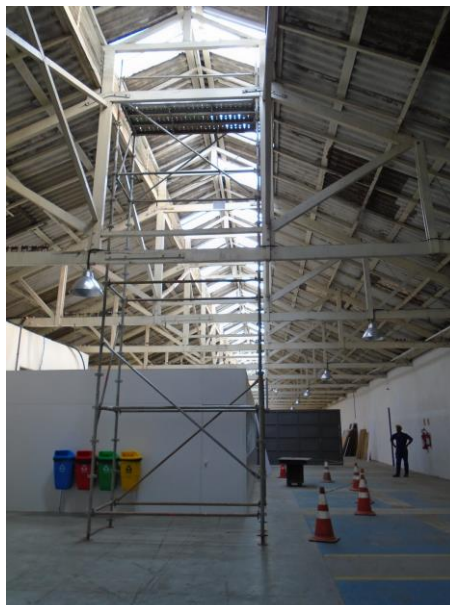
FOTO 09

Idem

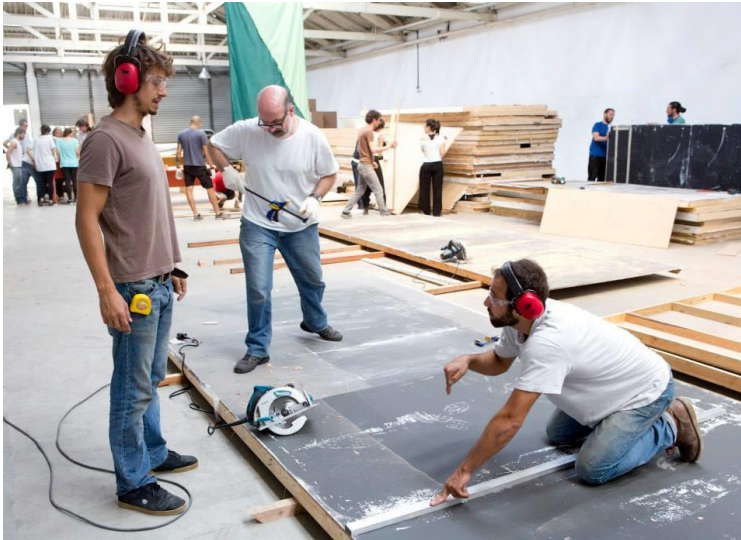
FOTO 10

Construção de material cenográfico para o galpão em workshop realizado pelo coletivo ConstructLab.

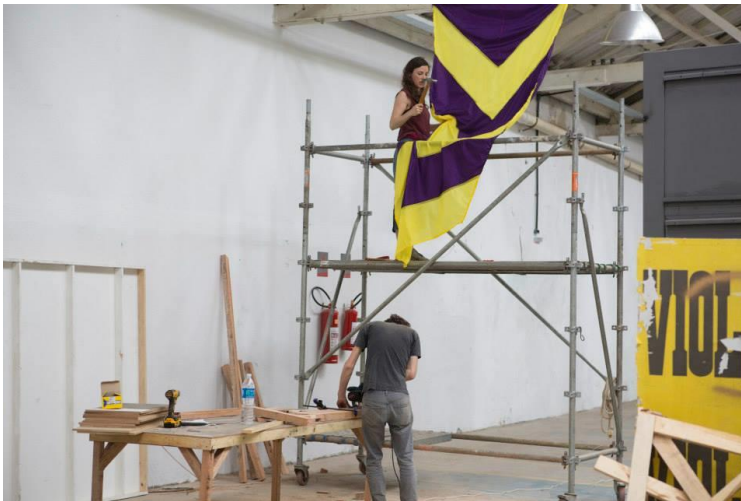
FOTO 11

Idem

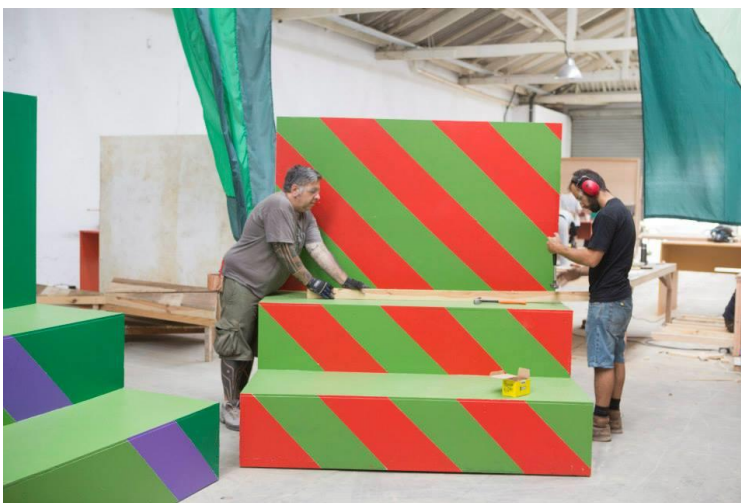
FOTO 12

Idem
